Vollständige prothetische Rehabilitation mit Sofortimplantaten

DR. PETER BORSAY/HAMBURG

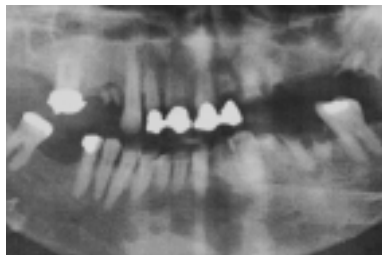
Befunderhebung ergab ein teilbezahntes Restgebiss mit insuffizientem festsitzendem Zahnersatz (Kronen) sowie multiplen Wurzelresten (Abb. 1). Es lagen eine generalisierte Parodontitis marginalis profunda und starker Knochenabbau im Bereich der fehlenden Zähne vor. Die Mundhygiene war nicht ausreichend. Die Patientin wünschte eine umfassende prothetische Sanierung, möglichst mit festsitzendem Zahnersatz. In der Eingangssitzung wurde eine Panorama-Schichtaufnahme angefertigt, des Weiteren wurde eine vorläufige Planung für die Rehabilitation des Oberkiefers mit Sofortimplantaten erstellt. Es sollten alle Zähne und Wurzelreste bis auf 13 und 16 entfernt werden, zwei voraussichtlich interne Sinuslifts durchgeführt, danach zehn Implantate gesetzt und mit einem festsitzenden Kunststoffprovisorium versorgt werden. Die Patientin wurde eindringlich auf eine notwendige Veränderung ihrer Zahnpflege hingewiesen und in das Prophylaxekonzept unserer Praxis (professionelle Zahnreinigung und individuelle Mundhygieneunterweisung mit Erfolgskontrolle) eingebunden.

Abb. 1: Ausgangssituation, OPG-Aufnahme. – Abb. 2: Herzbeutel für die PRP-Herstellung. – Abb. 3: ZeReal™-Zirkonpfosten vor der Präparation, festgezogen mit 20 Ncm.

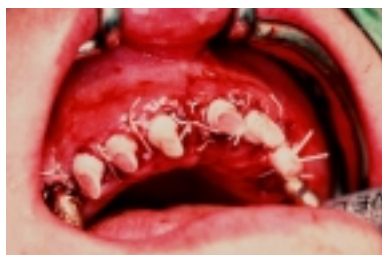
Abb. 4: Präparierte und mit Clip zugemachte ZeReal™-Zirkonpfosten. – Abb. 5: Protemprovisorium mit Tiefziehfolie, Okklusalanzeige. – Abb. 6: Tiefziehprovisorium in situ, direkt nach der OP.

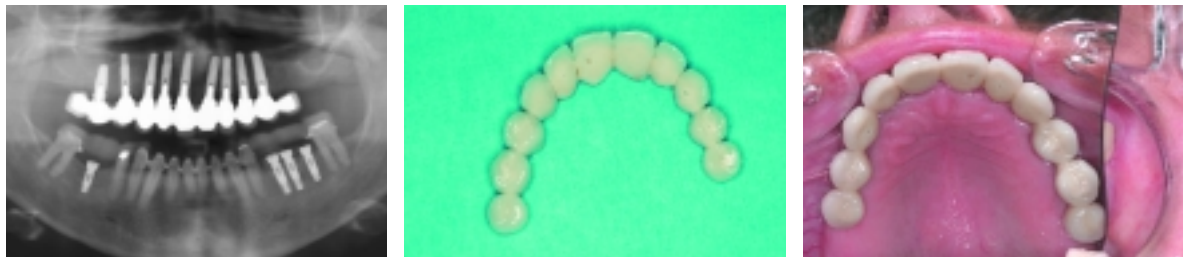
Abb. 7: OPG-Aufnahme nach Eingliederung des Oberkiefer-Zahnersatzes. – Abb. 8: Endgültige Kronen, Okklusalan­sicht der Metallkeramikbrücke. – Abb. 9: Okklusalan­sicht der Metallkeramikbrücke in situ.
